## Die Arbeiten beginnen

## Mehr Schäden als angenommen

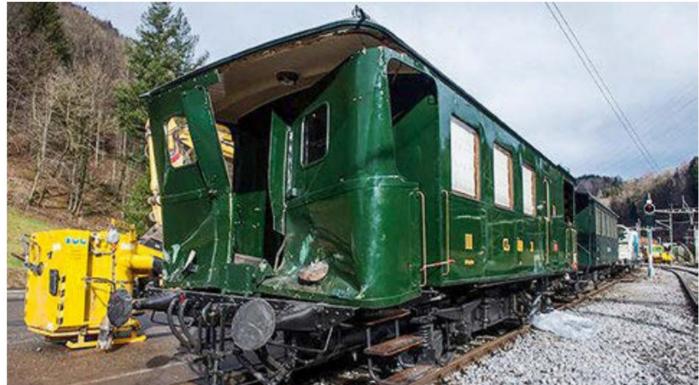
Umgehend wurde mit der Demontage der havarierten Partien wie Führerstand- und Plattformbereich begonnen. Der Führerstand wurde komplett ausgeräumt und der Stehkessel anschliessend ausgebaut. Nach dem Ausblechen des Fahrzeugkastens zeigte sich unter dem Gerippe eine Deformation des Untergestellrahmens. Der Längsträger wurde durch den Aufprall aufgestaucht. Diese Stauchung musste durch Abspangen flammgerichtet werden. Dazu musste zusätzlich der Fahrzeugaufbau vom Untergestell entfernt und der Rahmen teilweise freigelegt werden. Weiter wurde in der Schlosserei der Untergestellrahmen im Frontbalkenbereich teilweise ausgetrennt und ersetzt. Auch Teile des Bodenbleches wurden wieder neu hergestellt. Sämtliche Kastenabstützungen wurden dabei eingehend kontrolliert, gerichtet und wo notwendig auch ersetzt. Es wurde sehr darauf geachtet, dass die neuen Nieten am Originalstandort angebracht wurden. Die Trennwand und der Boden von den Inventarkästen im Untergestell mussten ebenfalls gerichtet und teilweise ersetzt werden. Nach den Richt- und Reparaturarbeiten wurde das gesamte Untergestell in der Farbe «Schwarz, Seidenglanz» lackiert.

Der nach dem Unfall in Sihlwald abgestellte Dampftriebwagen zeigt die Schäden an der Kastenstruktur.

Das Führerhaus konnte glücklicherweise gerichtet werden. Auf der Plattformseite wurden die gesamten Frontpartien komplett zerlegt. Am oberen Teil konnten Fenstergerippe und Bleche lediglich gerichtet werden. Am unteren Teil mussten teilweise
