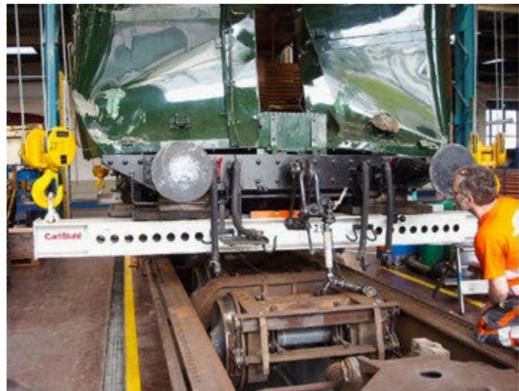
In der Werkstätte wird der Dampftriebwagen zuerst ausgeachst.

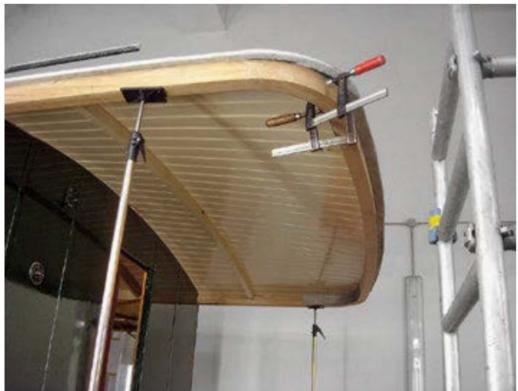
Durch die Deformation standen auch etliche Schreinerarbeiten an.

Während am Kastenholzgerippe diverse Stellen repariert sowie ein Stück des Langträgers ausgetrennt und ersetzt wurden, mussten im Personenabteil diverse Sitzbänke, Gepäckablagen und Türen ausgebaut und repariert werden. Auch im Wand-

und Deckenbereich wurden Reparaturen und Farbausbesserungen vorgenommen. Zudem wurde der Stoff des Sonnenrollos im Postabteil ersetzt. Bei dem durch den Zusammenprall «ausgerissenen Sitzgestellen» mussten zusätzlich die Bodenbretter ersetzt und der gesamte Holzboden verschliffen und versiegelt werden. Das Fahrzeugdach konnte durch Einsetzen von Segeltuch repariert werden.

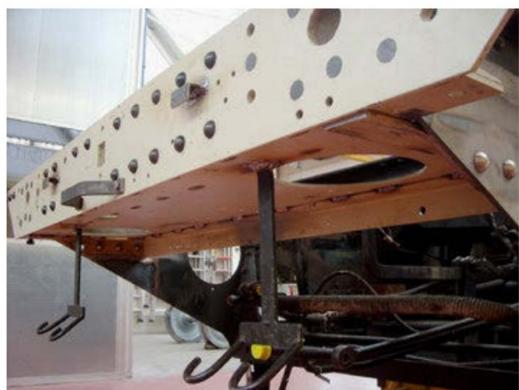
Durch die Stauchung mussten viele Teile am Rahmen ersetzt werden, was ...

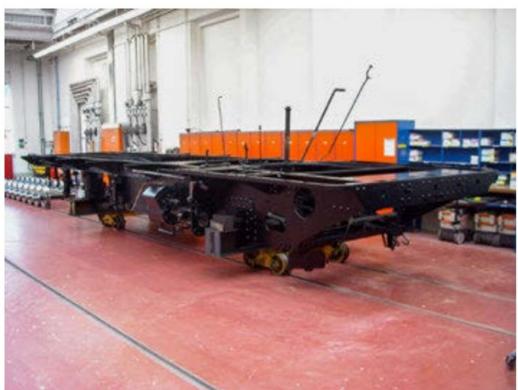
... nach erfolgter Lackierung des Untergestells fast nicht mehr ersichtlich ist.
