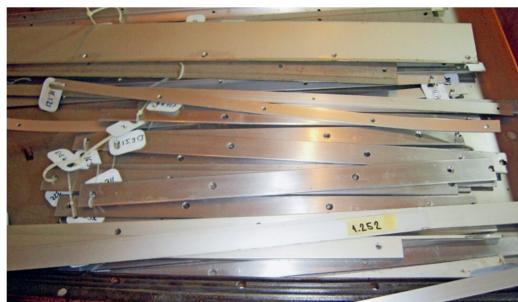
Aluminiumabdeckungen, nummeriert und gereinigt für den Wiedereinbau.

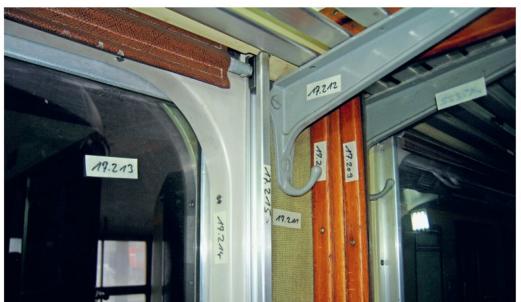
Alle Fahrzeugteile wurden vor dem Ausbau nummeriert und fotografiert.

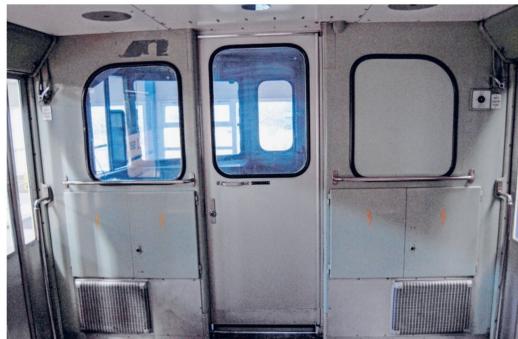
So sah die Führerstandsrückwand vor der Restaurierung aus.

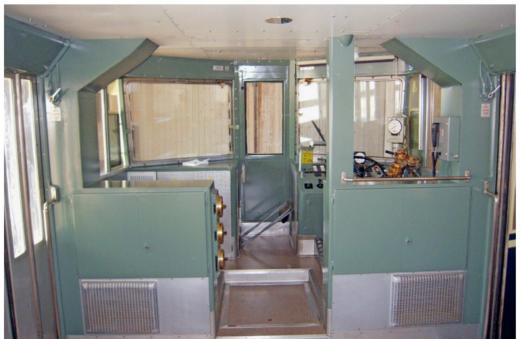
So präsentiert sich der Blick zum Führerstand im heutigen Zustand.

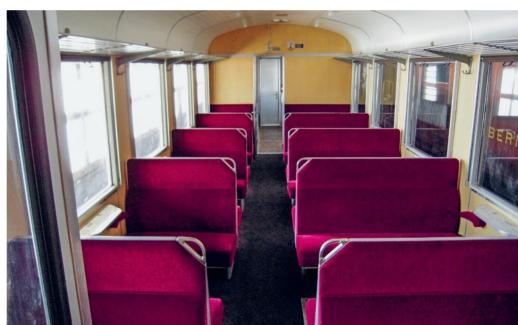
Das neu gestaltete Zweitklassabteil mit den plüschtbezogenen Sitzbänken.

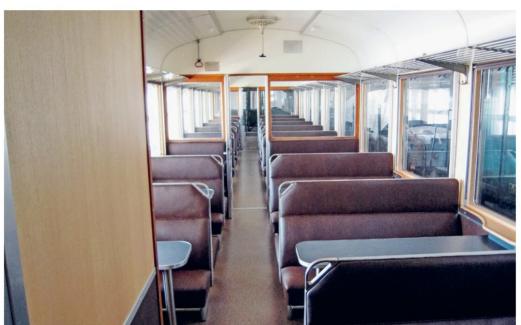
Das Drittklassabteil weist nostalgischen Charme auf, hier mit den Tischen.
