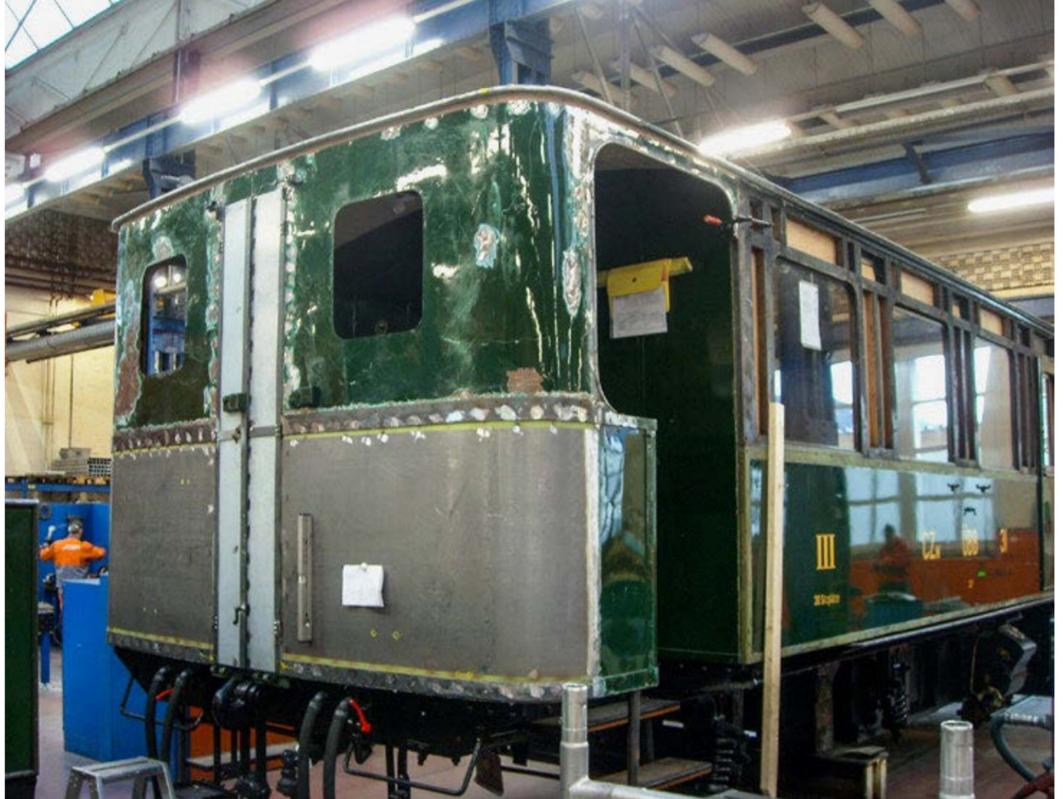
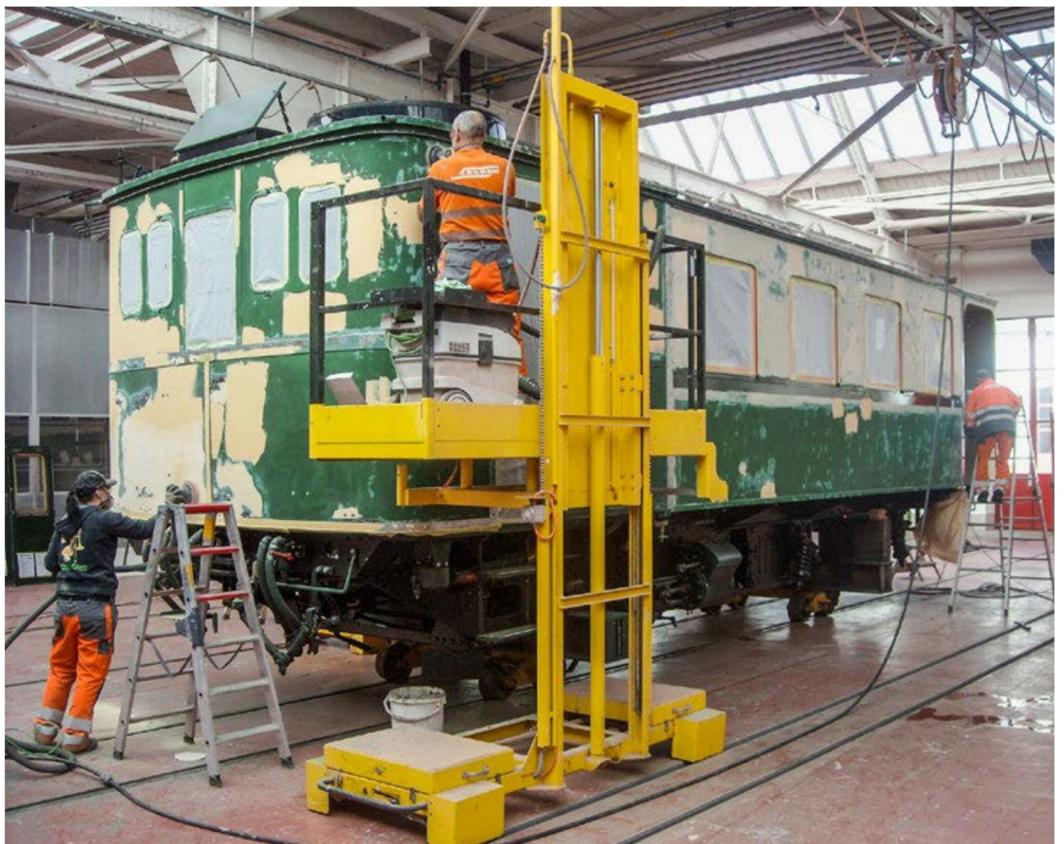
Nach stellenweisen Schlosserarbeiten am Wagenkasten musste die gesamte Aussenhaut gründlich ausgespachtelt und abgeschliffen werden.
