## Verbesserungen am Rangiertraktor Te III von Brawa

# Kleine Verbesserungen am kleinen Rangierer

Von Horst Berneth (Text und Fotos)

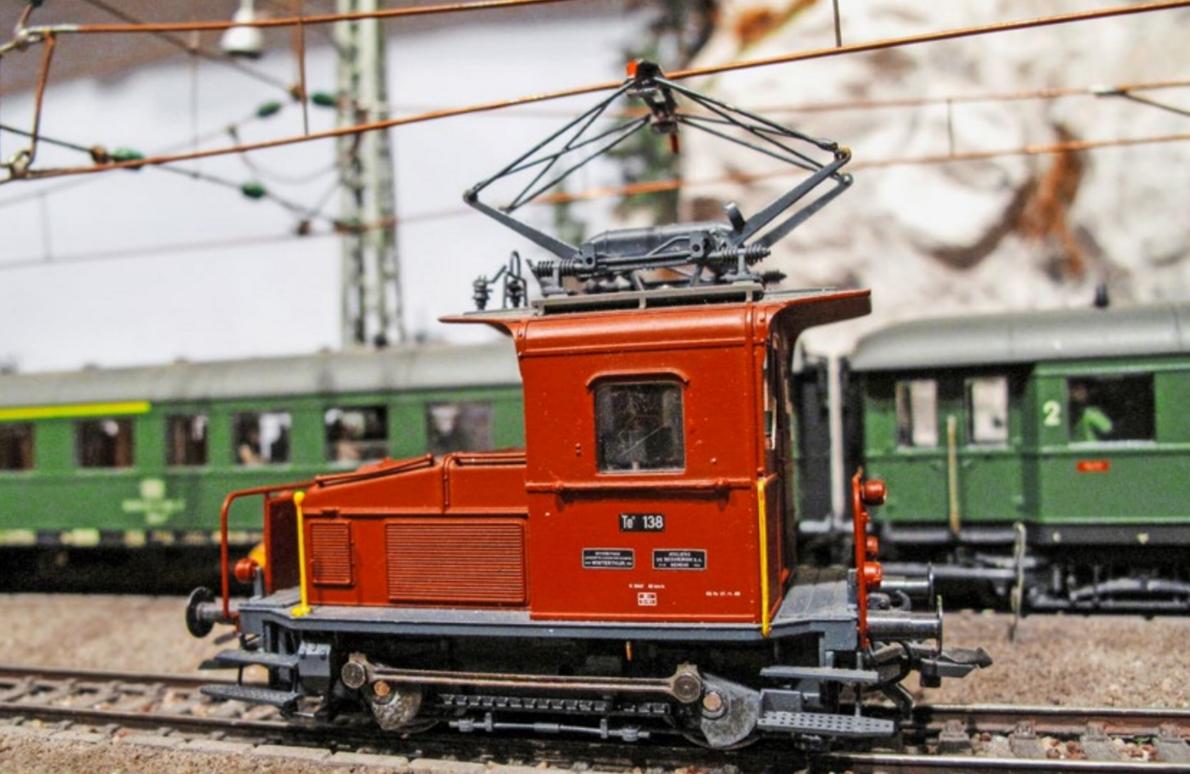
Mit gezielten Verbesserungen im Bereich Griffstangen, Pantograf und Schaltung ist der Te III wieder fit.
