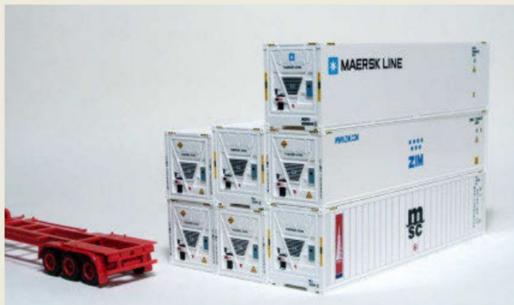
Bild 13 «Reefer» im HO-Massstab mit Kühlaggregaten von «Thermo King».

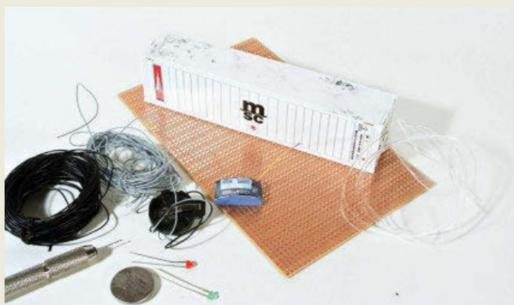
Bild 15 Bauteile zur Realisierung der Beleuchtung der Anzeigen.

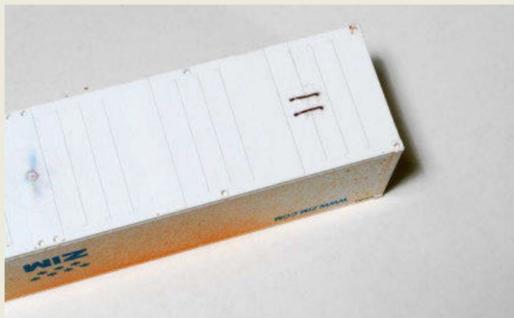
Bild 17 Stromkreisunterbrechung am Boden des Containers.

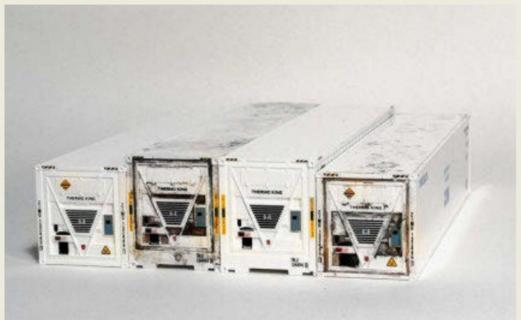
Bild 14 Erste Spuren von Patina am Kühlaggregat.

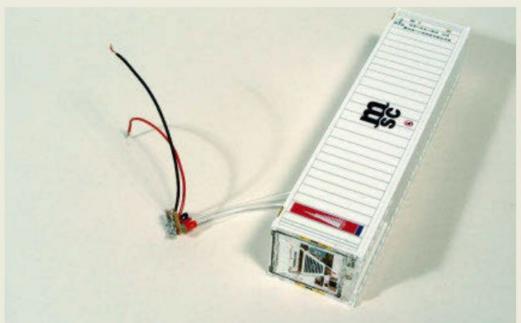
Bild 16 Lichtleiter übertragen das Licht der LEDs an die Stirnseite.

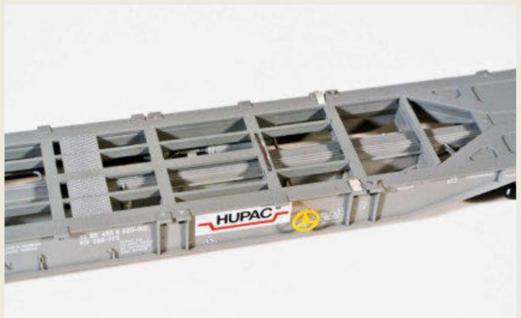
Bild 18 Kontaktdraht am Tragwagen von «Fleischmann».

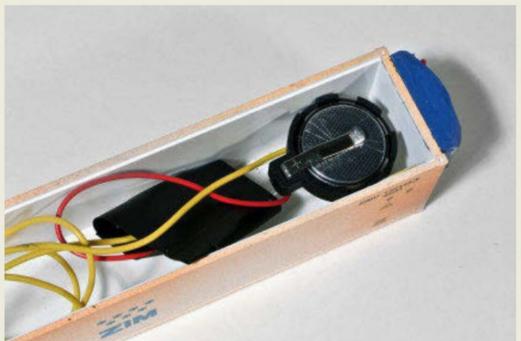
Bild 20 Abdunkelung durch schwarzes Isolierband.
