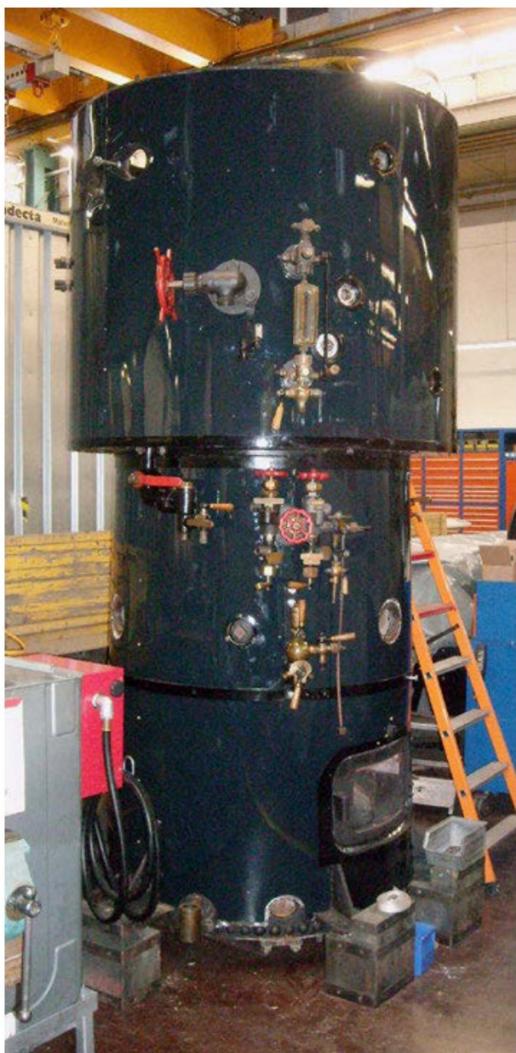
Ein seltener Anblick ist der ausgebaute Stehkessel des Dampftriebwagens.

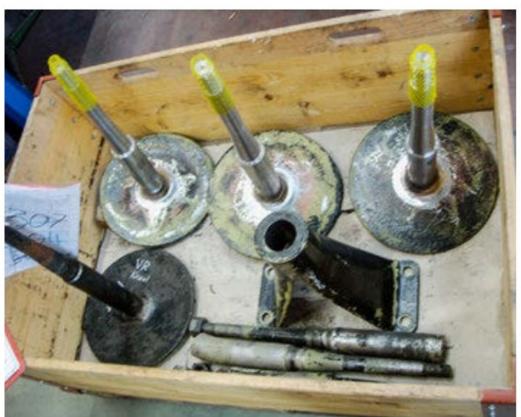
Drei der vier Puffer waren verbogen und mussten runderneuert werden.

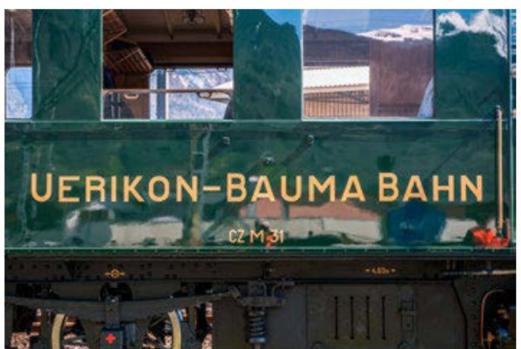
... prangt wieder strahlend im Originalzustand am Wagenkasten.
