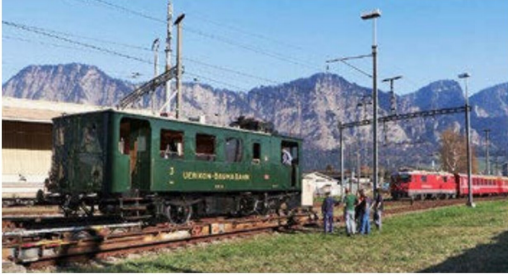
Die Probefahrten ergaben seltene Bilder wie hier in Landquart oder ...

Vor dem Abschluss erfolgten die Restarbeiten wie das Personenabteil wieder komplett einräumen, die Zug- und Stossvorrichtungen, Griffstangen und Aussendetails montieren. Nach dem Einachsen und der Montage der Bremsvorrichtung erfolgten wieder die Verladung des Dampftriebwagens auf einen RhB-Rollschemel und die Überführung zum Normalspurgleisanschluss. Von hier aus erfolgte im Anschluss eine Probefahrt, welche zuerst nicht ganz zufriedenstellend war. Beim zweiten

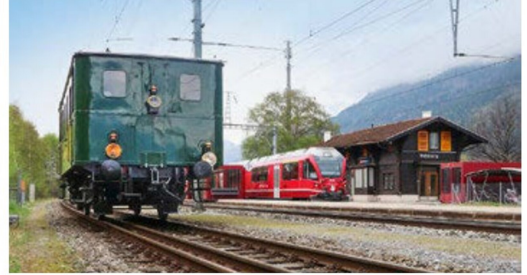
... unterwegs bei der Begegnung eines RhB-Allegros in Felsberg.
