Boxcars heute

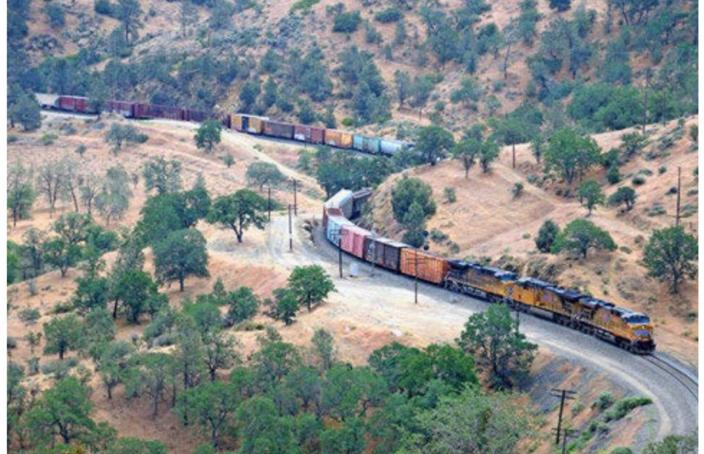
Ein typischer «mixed train» war am 27. Mai 2009 am Tehachapi-Pass in Kalifornien auf Talfahrt unterwegs. Die total fünf GE ES44AC der Union Pacific müssen 110 Güterwagen kontrolliert ins Tal bringen.

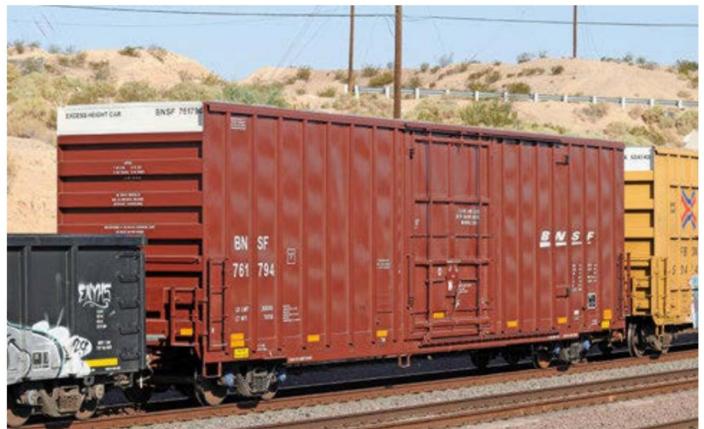
Am 13. August 2013 befand sich der BNSF-Railway-Boxcar mit der Nummer 761794 noch in einem tadellosen Zustand. Eine Abbildung auf der Website rrpicturearchives.net, einer hervorragenden Informationsquelle, zeigt ihn circa ein Jahr später mit Graffiti besprüht.

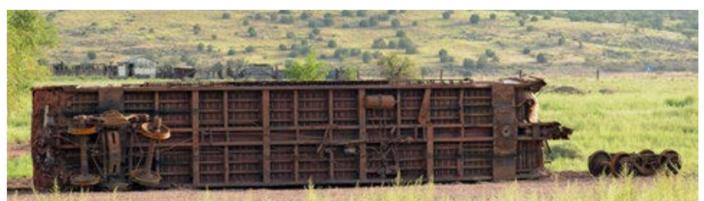
17. August 2012: In Seligman, Arizona, lag dieser Boxcar neben den Gleisen. Die Unfallspuren sind nicht zu übersehen. Eine Gelegenheit, mit der Kamera die Unterseite eines Originalwagens zu dokumentieren.
