Zurüsten von Fahrzeugen

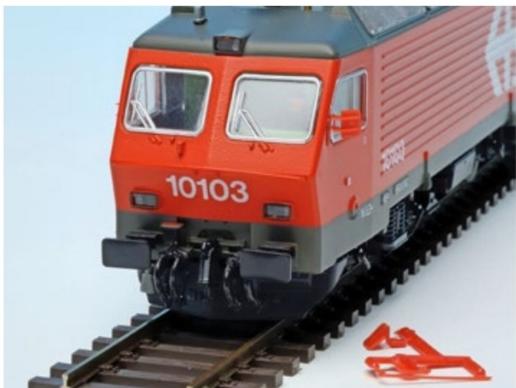
Beiliegend sind «leider» nur zwei anliegende und zwei ausgeklappte Spiegel.
Da diese Zurüstteile aufgrund des Produktionsalters kaum mehr erhältlich sind, bleibt die Zurüstung unvollständig.

Verklebt wurden sicherheitshalber auch die Zurüstteile an der Roco Re 4/4^{IV}. Schade, dass nur zwei anliegende und zwei ausgeklappte Spiegel beifliegen. In meinem Fall bleibt eine Lokseite ohne Spiegel.

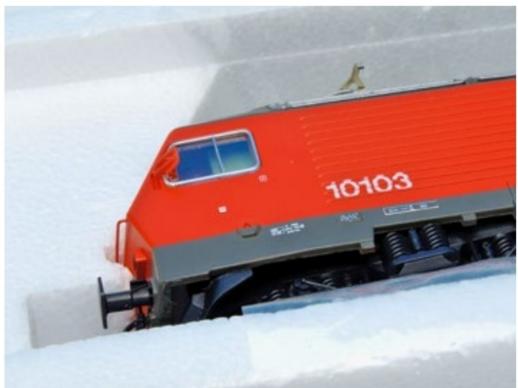
Der ausgeklappte Spiegel befindet sich korrekt auf der Seite des Lokführers.
Es besteht beim Abdecken durch den Styropordeckel und beim Einpacken
keine Gefahr einer Beschädigung.

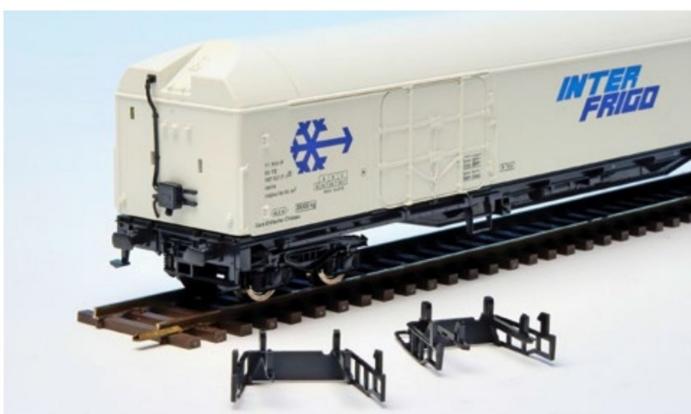
Aufgrund der massiven Steckverbindung ist kein Klebstoff erforderlich.

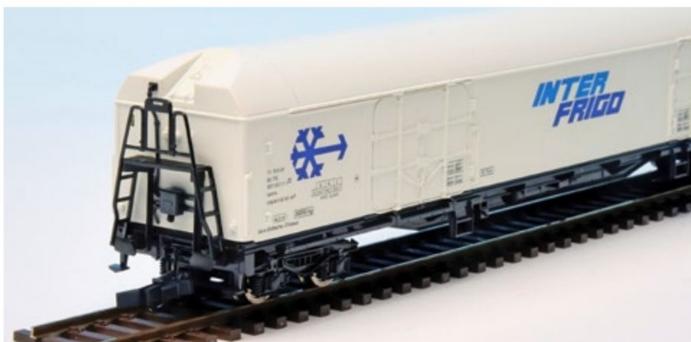
Der mit den Aufstiegsleitern zugerüstete Kühlwagen
der Marke Rivarossi.

Beim vierachsigen Interfrigo-Kühlwagen von Rivarossi ist keine Verklebung der stirnseitigen Aufstiegsleitern erforderlich. Die Halterungen sind ziemlich massiv, ragen weit ins Gehäuse und sitzen sehr stramm. Allerdings bleibt eine rechteckige Öffnung an der Stirnseite links oben offen. Auch nach zweimaliger Kontrolle des Zurüstbeutels konnte ich ausser den Leiterseilen und Kupplungen nichts finden.
