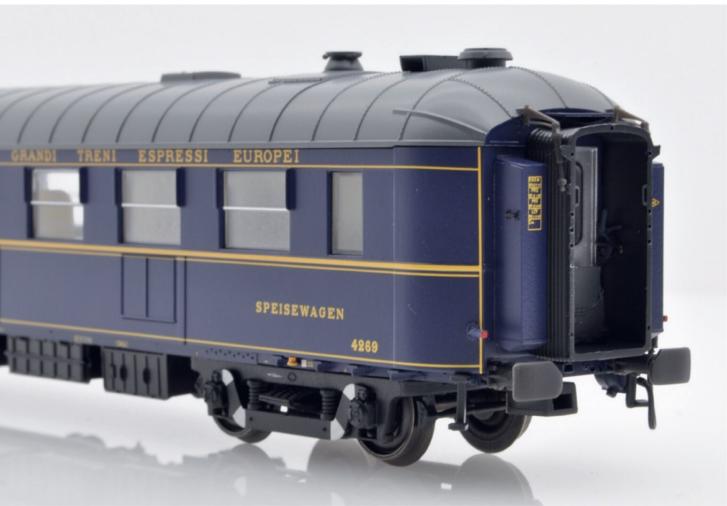
Das charakteristisch abgerundete Wagenende auf der Küchenseite, wo sich einst ein Einstieg befand.

Charakteristisch für den Wagen sind auf der Küchenseite das abgerundete Wagenende sowie die Halbfenster, die je nach Wagen bereits teilweise durch normale Fenster ersetzt wurden. Umgesetzt wurde dies entsprechend dem fotografisch dokumentierten Zustand der Vorbildwagen. In der Küche sind die Fenster mit einem Milchglaseffekt versehen.

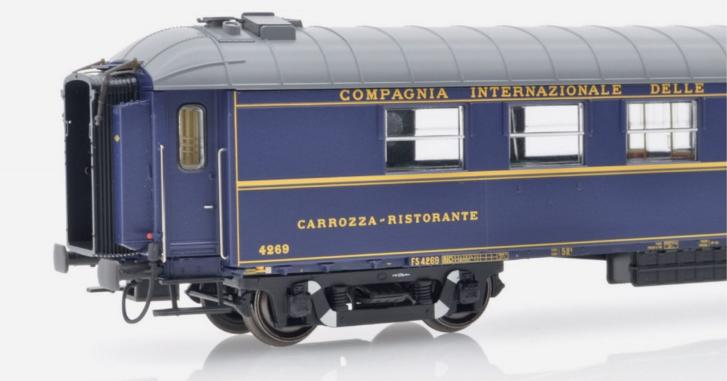
Die moderne Einstiegstür mit filigranen Griffstangen und Heizleitung am anderen Wagenende.

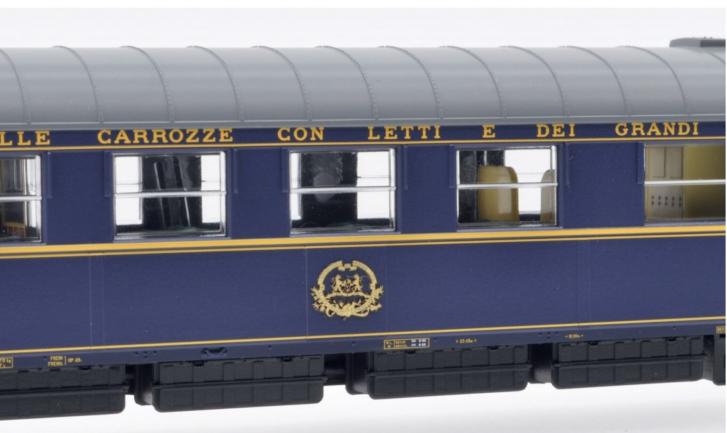
Der Wagen besticht durch eine lupenreine Beschriftung und ein erhabenes CIWL-Logo.

Die Lackierung ist perfekt ausgeführt. Das Dach ist grau, der Wagenkasten blau bzw. orange und der Unterbau schwarz lackiert. Ebenso perfekt ist die Beschriftung, die absolut lupenrein gedruckt ist. Die gelben Zierstreifen sind schnurgerade und ohne
