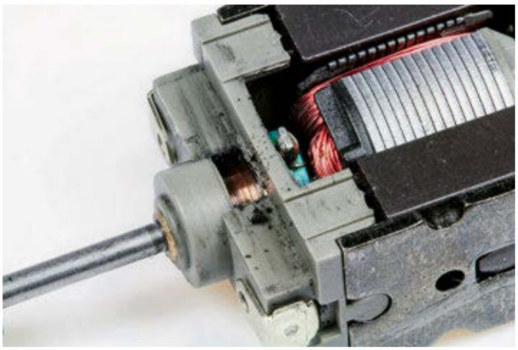
Hier ist der Abrieb der Sinterkohlen sehr gut zu sehen. Mit der Anzahl ...

... der Betriebsstunden nimmt auch die Menge dieses Kohlestaubes ...

... erheblich zu. Im Extremfall droht der «decoderkillende» Kurzschluss!

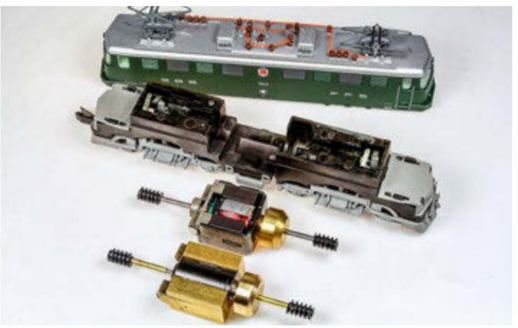
Der massgeschneiderte sb-Umbausatz neben dem originalen Motor.

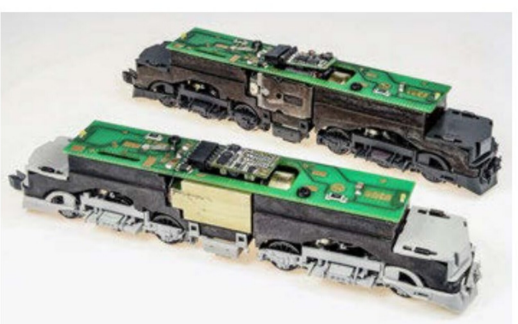
Der deutliche Vergleich: vorne «sb-motorisiert», hinten original.
