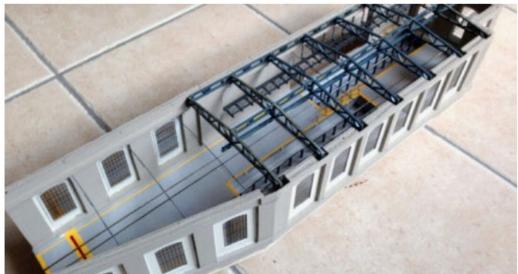
In einem zweiten Anlauf entstand aus Evergreen-Kunststoffprofilen ...

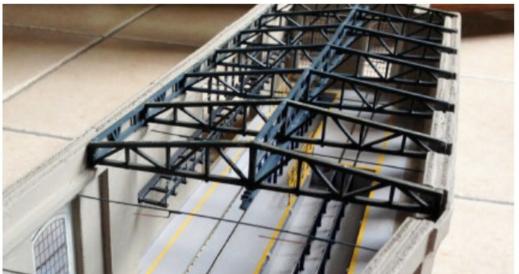
... die überzeugend wirkende Tragkonstruktion für das Hallendach.

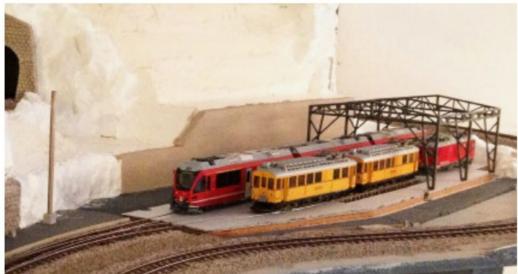
Der erste, dann wieder verworfene Versuch einer autonomen Konstruktion.

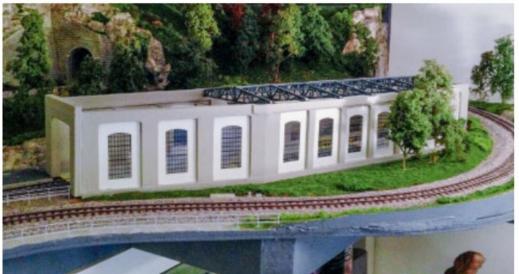
Noch fehlt das eigentliche Dach der in der Einfahrtskurve liegenden Werkstätte.

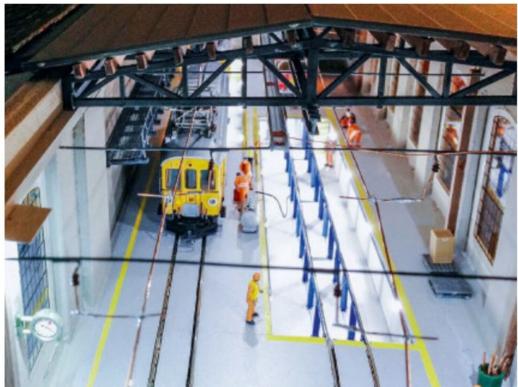
Unterhalb der Dachkonstruktion befindet sich die Fahrdrahtaufhängung ...

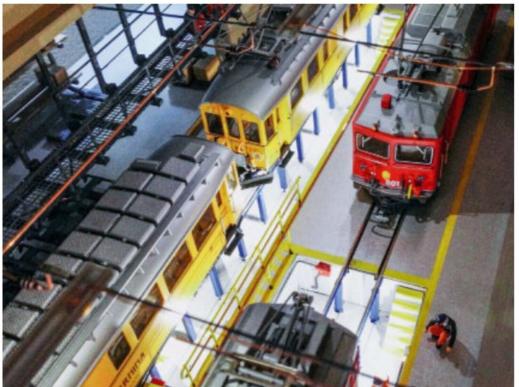
... sowie eine Arbeitsbühne für Verrichtungen im Dachbereich der Fahrzeuge.
