... belegen, dass das 0m-Modell des Traktors ...

... Trm Nr. 20 der RhB aus ...

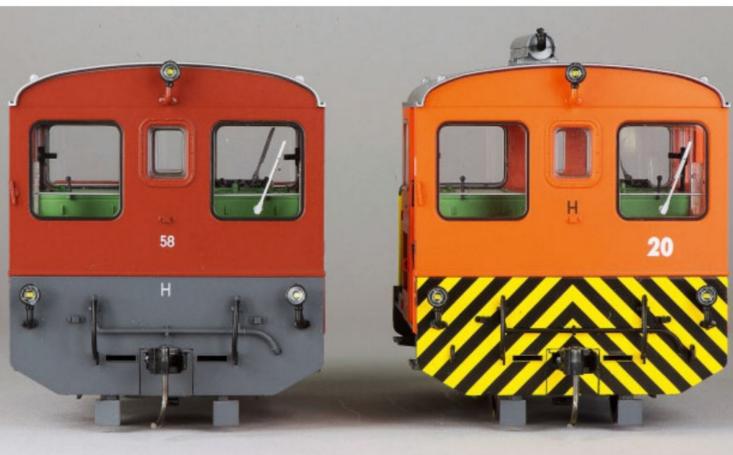
kungsbleche und alle freistehenden Leitungen, die das Original aufweist, sind vollständig nachgebildet. Selbst die Hupe unter der Arbeitsplattform ist vorhanden. Auf den Radsätzen aus Metall sind die typischen Radsatzmarkierungen aufgedruckt, die helfen sollen, lose Radreifen zu erkennen. Bemo hat für die beiden Varianten unterschiedlich ausgeführte Radsätze hergestellt. Das Modell in der Ursprungsausführung hat Speichenräder, das modernisierte Fahrzeug verfügt über Scheibenradsätze. Ebenso sind beide Varianten der Hupe formentechnisch berücksichtigt worden. Da bei den Originalfahrzeugen auch heute noch Fahrzeuge mit Speichenradsätzen unterwegs sind, liegt die Vermutung nahe, dass bei Neuauflagen mit anderen Betriebsnummern auch diese Unterschiede, dank der bereits konstruierten und vorhandenen Teile, berücksichtigt werden.

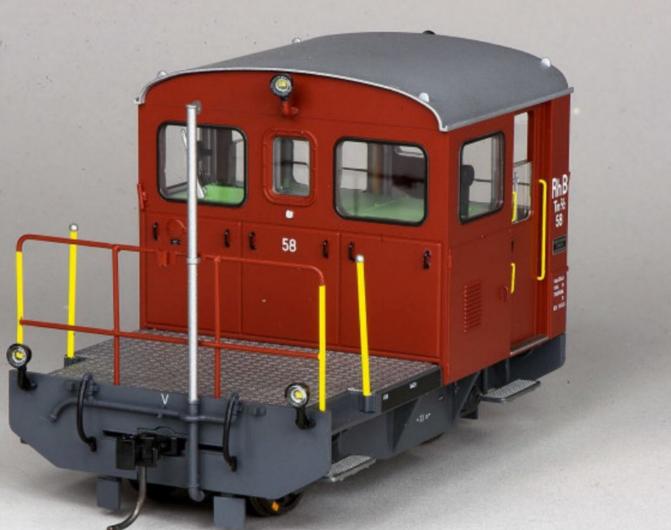
Viele filigrane Details sind auch an der Front des Trm 2/2 58 mit dem neckischen Auspuffrohr auszumachen.
