Verwittern und Anbringen von Details an Güterwagen in HO

Von Peter Marriott (Originaltext in Englisch)

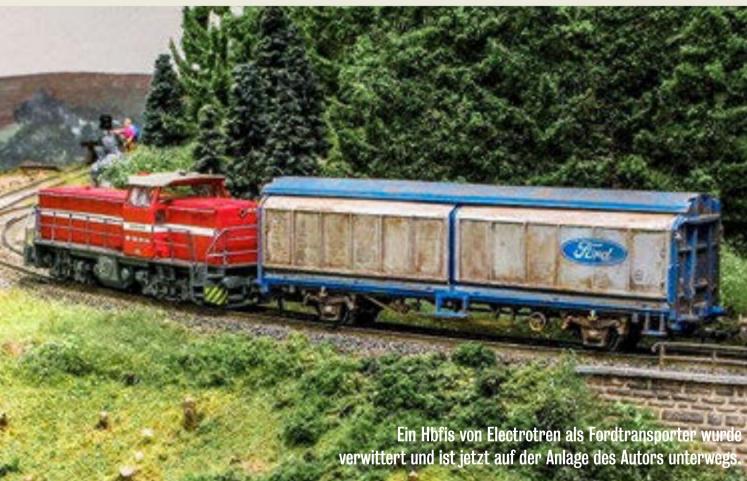
Ein Hbfis von Electrotren als Fordtransporter wurde verwittert und ist jetzt auf der Anlage des Autors unterwegs.
