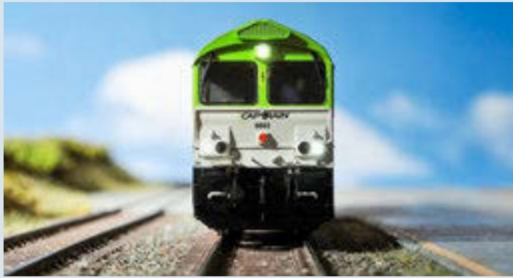
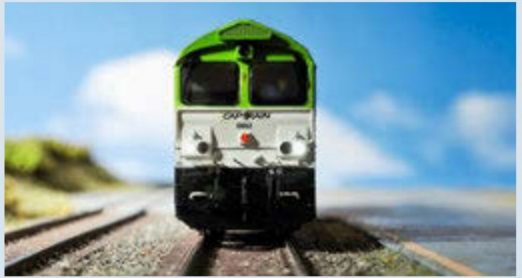
Bilder 21 + 22 Stirnbeleuchtung links für Deutschland und die Niederlande. Nur zwei Lampen sind in Belgien einzuschalten.

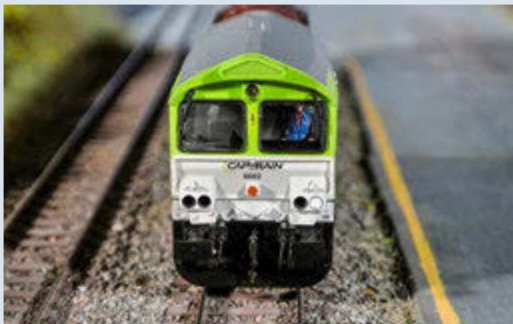
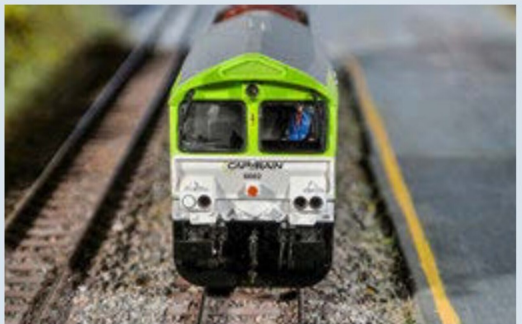
Bilder 23 + 24 Beim Nothalt in Belgien: Die beiden unteren weißen Stirnleuchten blinken im Wechsel als Warnsignal.

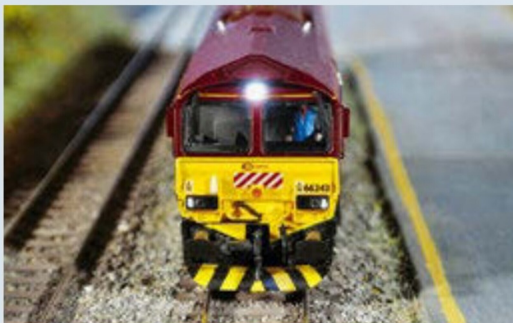
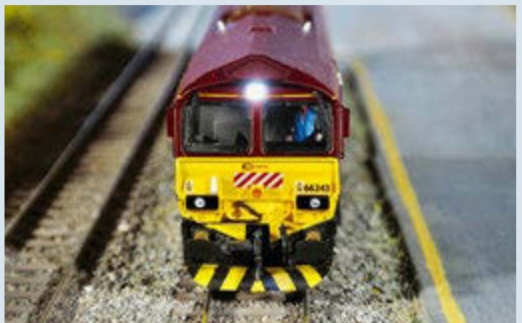
Bilder 25 + 26 Das Nothaltssignal der «ECR»-Lokomotive beweist es: Die aussenliegenden Scheinwerfer sind getrennt beleuchtet.

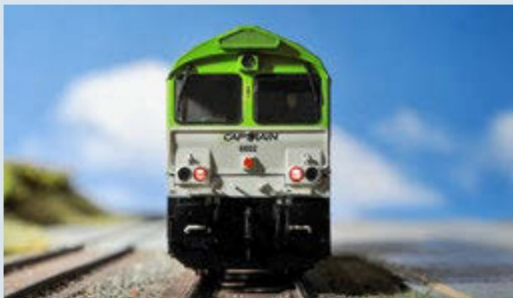
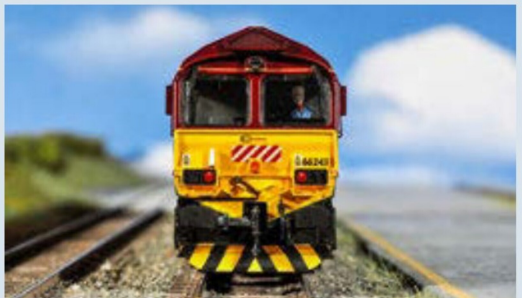
Bilder 27 + 28 Mit der Schlussbeleuchtung sind bei der «ECR»-Lokomotive pro Front allein 7 SMD-LEDs verbaut worden.
