# Bahn aktuell

## Dampffahrt mit bösem Ende

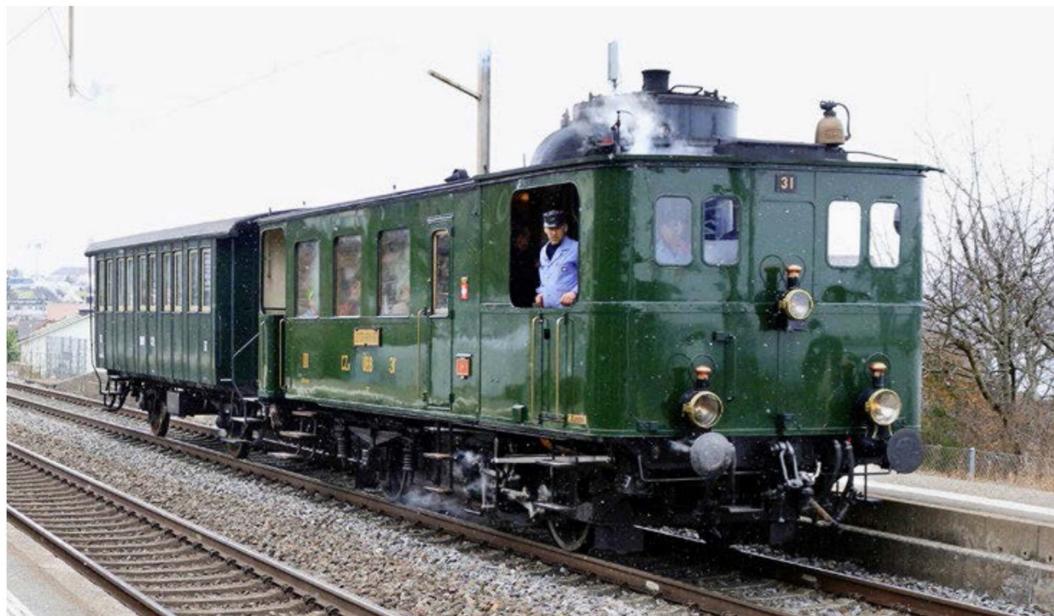
Die historische Komposition mit dem Dampftriebwagen CZm 1/2 Nr. 31 von SBB Historic und Personenwagen C 22 der ZMB bei Oberrieden am Zürichsee.
