# RhB Hauptschlagader lahmgelegt

## Hinter die Kulissen des Twindexx

Ein Bahnjournalisten-Anlass vom 21. März im Bombardier Montagewerk Villeneuve eröffnete Blicke in die Abläufe beim Entstehen der neuen SBB Triebzuggeneration. TK

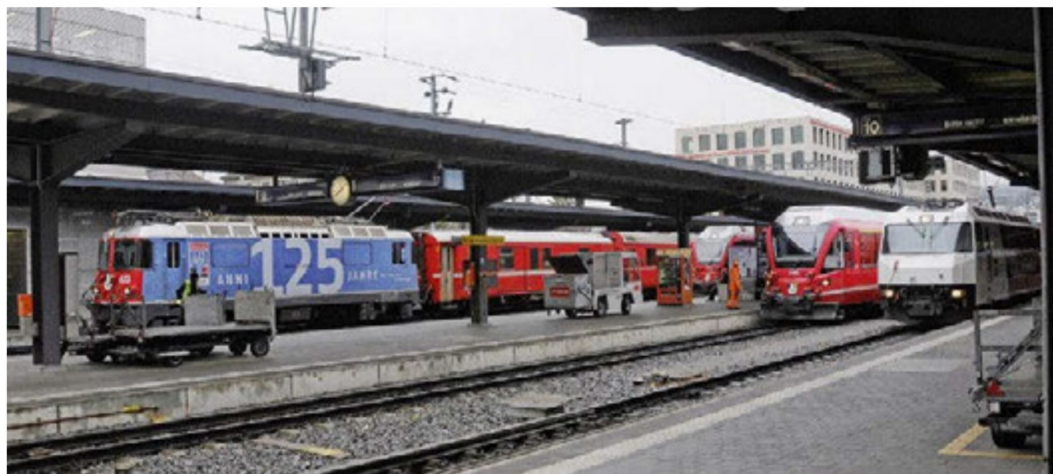
Am 8. April, morgens in Chur: Vier RhB Züge mit der Perronanzeige «Bitte nicht einsteigen» warten die Behebung einer Stellwerkstörung in Domat/Ems ab.

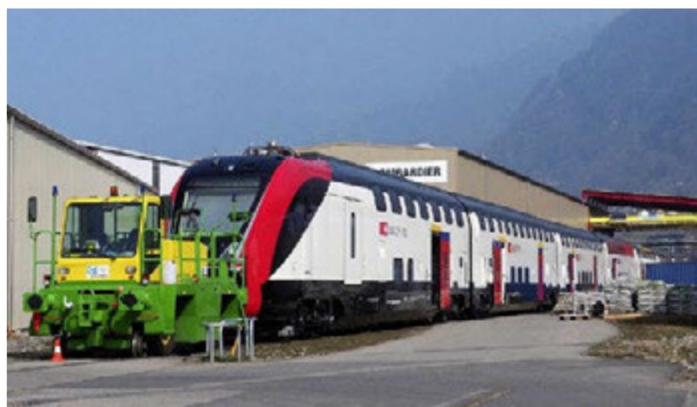
Im Werkareal steht, am Zweiweg-Rangierfahrzeug angehängt, der erste Zug in der IC-Version mit dem Speisewagen in der Mitte.

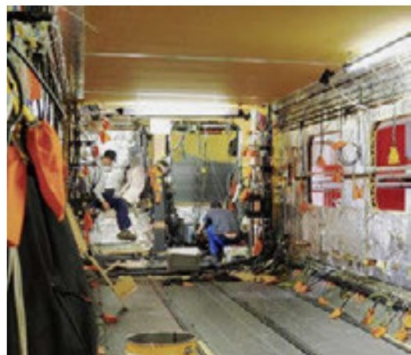
Bis nur ein einziger Wagenkasten des Zuges total verkabelt ist, dauert es rund sechs Tage.

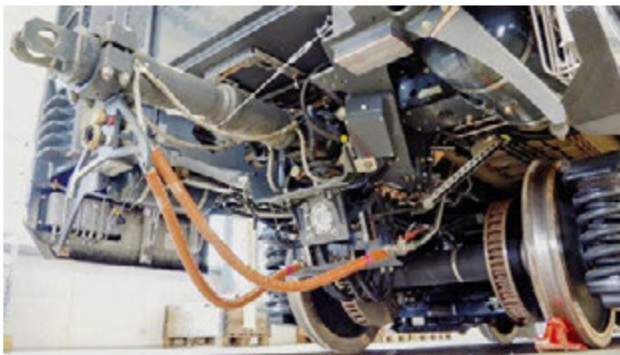
Zugsinterne Kuppelstelle. Die Muffe in Bildmitte dient der durchgehenden 15 kV-Leitung für die über den ganzen Zug verteilten Traktionsmodule.
