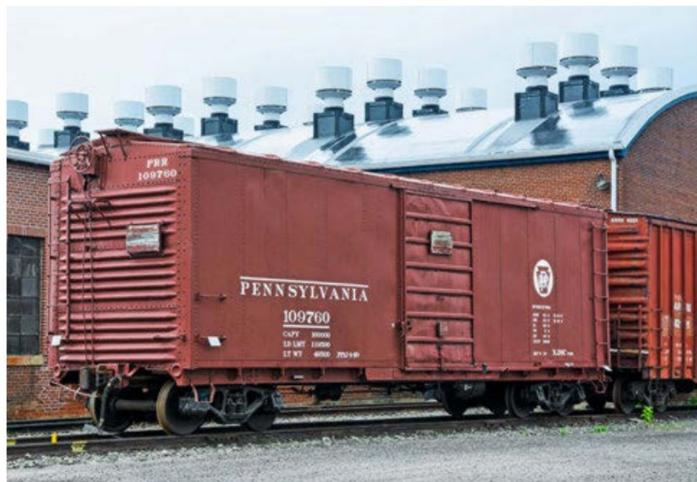
Boxcar der Pennsylvania Railroad (PRR) mit der Nummer 109760 am 28. Juli 2016 im Eisenbahnmuseum Steamtown National Historic Site (NHS) in Scranton, PA. Der Wagen stammt aus dem Jahr 1919.
