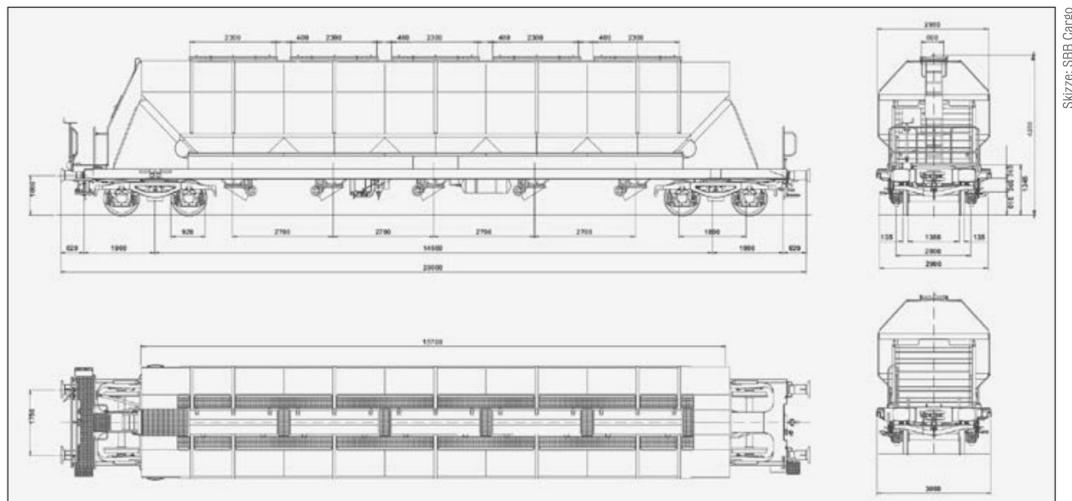
Die Typenskizze der Tagnpps-Wagen zeigt gut die fünf Ladeklappen auf dem Dach und den durchbrochenen Grundrahmen der Wagen.

Allerdings zeigte sich recht bald, dass die Konstruktion der Silos nicht völlig ausgereift war und die Probleme bezüglich der Risse sich auch bei dieser Bauart wiederholten. Bereits nach einigen Jahren im Einsatz wurde die maximale Geschwindigkeit ohne Ladung aus Sicherheitsgründen von 120 km/h auf 100 km/h reduziert, und mindestens acht Wagen (Nummern 002, 118, 127, 129, 156, 167, 179, 185) wurden 2008 bei Graaff und zwei (Nummern 150, 197) 2010 bei der Josef Meyer AG (JMR) saniert. Beide Firmen versuchten, im Rahmen der finanziellen Vorgaben ein zweckmässiges Sanierungskonzept zu entwickeln, was aber im wesentlich aus Kostengründen nicht weiterverfolgt wurde. Die Lösungsvariante Graaff umfasst an der Längswand zwei zusätzlich Längsverstrebungen auf zwei Ebenen und das Modell Meyer Verstärkungen auf der abgeschrägten Ebene der Längswand. Bei der Lösung Graaff musste das SBB-Cargo-Logo entfernt werden. Da auf eine generelle Sanierung der Wagenserie bis anhin verzichtet wurde, ist davon auszugehen, dass die Wagen bis zu grösseren Schäden im Einsatz bleiben und danach dem Abbruch zugeführt werden.

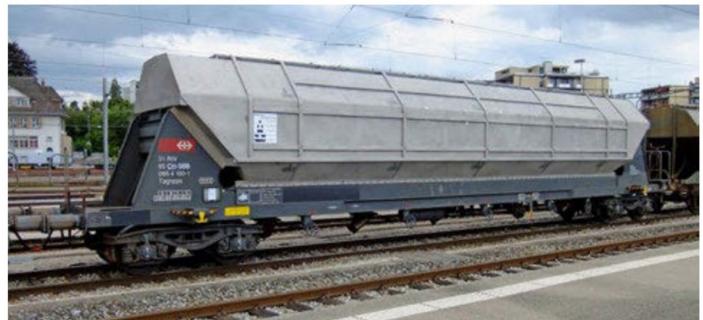
Der Tagnpps 31 85 0664 150-1 gehört zu den zwei durch JMR sanierten Wagen und ...

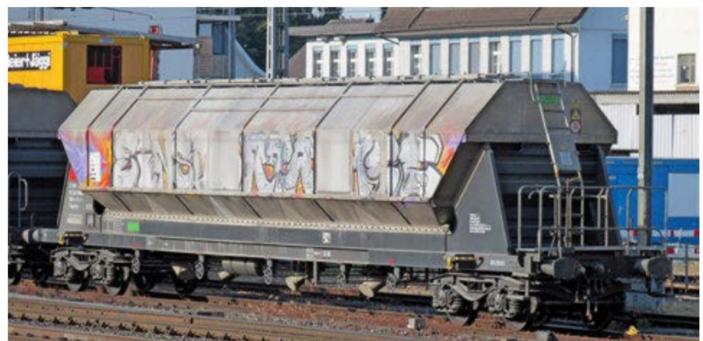
... unterscheidet sich stark vom Tagnpps 31 85 066 4 167-5, welcher von Graaff saniert wurde.
