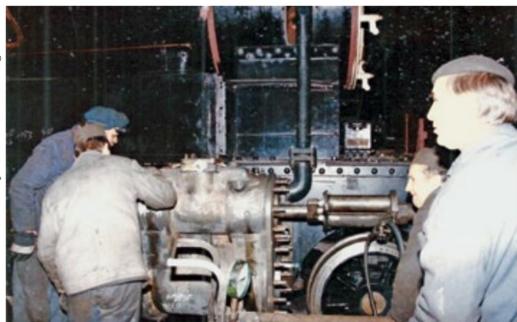
Geschweißter Zylinder bei dessen Montage an den Rahmen im Werk in Pila.

Die geschweißten Zylinder waren auch 1994 immer noch eine nicht so gewöhnliche Verfahrenstechnik. Zylinderblöcke wurden normalerweise im Gussverfahren hergestellt. Die Firma begründet die Anwendung dieser Machart in einem Bericht, hier in etwas von uns gekürzten Fassung:

Waren früher die Körpuse der Dampflok-Zylinder gegossen worden, so werden sie heute als Schweisskonstruktion angefertigt. Die früheren Gussformen sind nicht mehr vorhanden. Für eine einzelne Lokomotive wäre es nicht ökonomisch, neue Gussformen anzufertigen.

Die Technik der Herstellung in Schweisskonstruktion war bereits in den 30er-Jahren entwickelt worden. Der Cheftechnologe der Paris-Orleansbahn hat dieses Verfahren in der englischen Railway-Gazette 1938 veröffentlicht. Die bei INTERLOK gefertigten Zylinder für die Mittelthurgaubahn Ec 3/5 sind Ergebnis eines komplexen Fabrikationsprozesses, so bestehen die Zylinder aus 42 Einzelteilen. Schweissnähte müssen in

ihrer Belastbarkeit, Schweißtechnik, Materialdicke, und Materialart genau berechnet werden. In einem speziellen Ofen unterzieht man den Zylinder einer Wärmebehandlung.

Erst nach der Abkühlung erfolgen die üblichen Nacharbeiten. Die Schweissarbeit kann also nicht am Lokrahmen erfolgen, montiert wird erst der fertige Zylinder.

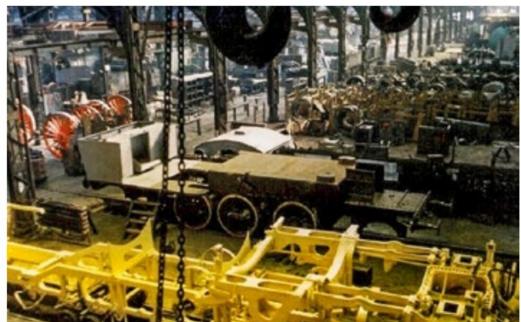
Werkhalle in Pila mit Fahrgestell und Führerhaus-Oberteil der Ec 3/5 Nr. 3.

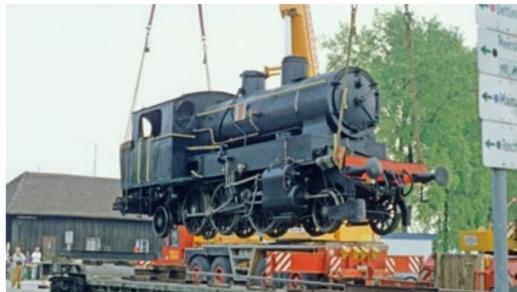
Heimkehr der Nr. 3 von Polen und ihr Ablad in Konstanz am 13.5.1994.

Am 13. Mai 1994 kam die montierte Lok auf einem polnischen Tiefgangwagen wieder zu Hause an. Nicht so ganz Schweizkonform waren die vielen gelb heraus gestrichenen Griffstangen an der ganzen Maschine, die roten Pufferbohlen und wohl auch die Knorr-Pumpe. Man könnte es so sehen, die sonst sehr schwarze Maschine erhielt etwas Farbe, da die roten Zierlinien und der graublaue Kessel nicht mehr erneuert wurden. Zu Hause fanden Probe- und Lastfahrten statt, und es wurden auch einige Nachbesserungen vorgenommen. Als Zug-Lok des «Mostindien Express» lief sie seit der Revision wieder des Öfters im Auftrag des Reisebüros Mittelthurgau.
