#### **Das Modell**

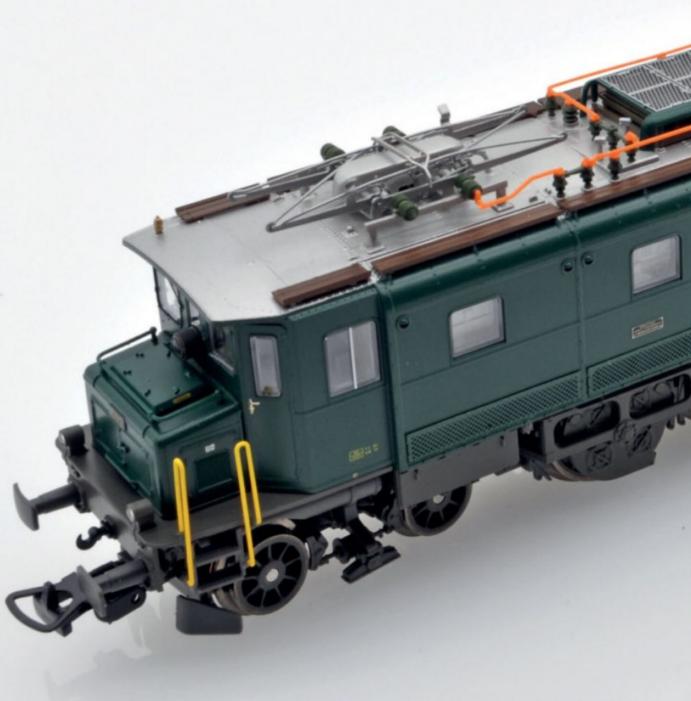
Ein Blick von oben auf die BBC-Version einer Ae 4/7 mit der Nummer 10913.

Die Unterschiede zwischen der BBC- und der MFO-Ausführung sind korrekt umgesetzt worden. Insbesondere die Dachausstattung weist deutliche Unterschiede auf. Nebst unterschiedlichen Stromabnehmern wurden zudem Rollen- bzw. Gleitlager nachgebildet, die Pufferbohle angepasst, unterschiedliche Stirnlampen montiert sowie die Ölkuhlschläuche auf der Nichtentriebseite angepasst. Zudem wurden auf der Antriebsseite die Maschinenraumklappen unterschiedlich ausgeführt.

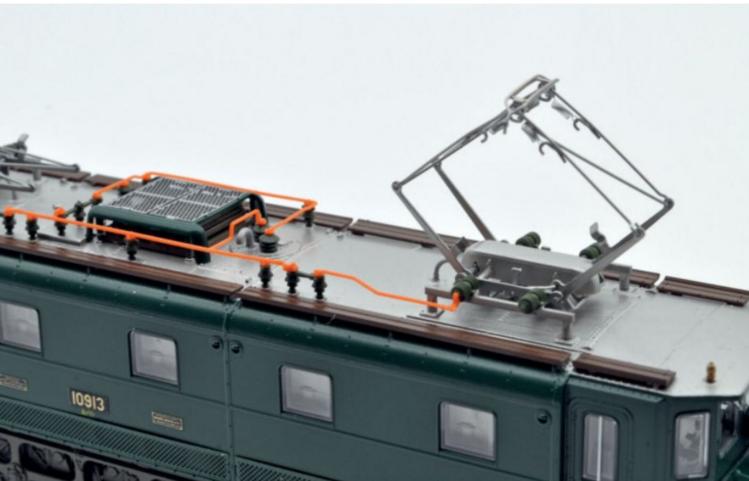
Der filigrane Stromabnehmer im gehobenen Zustand vermag sehr zu überzeugen.

Die Lüftergitter auf der Seite sind durch feine, lackierte Ätzbleche nachgebildet, und der Stromabnehmer wurde neu konstruiert. Das kleine rote Falschfahrtlicht vor dem Führerstand ist ebenfalls nachgebildet (MFO-Version, Epoche III) und sogar funktionsfähig. Besonders hervorzuheben ist die feine Gravur des Gehäuses, zum Beispiel die Nachbildung der Nieten.
