C 4/5 2702, Art.-Nr. 204/6

C 4/5 2717, Art.-Nr. 204/7

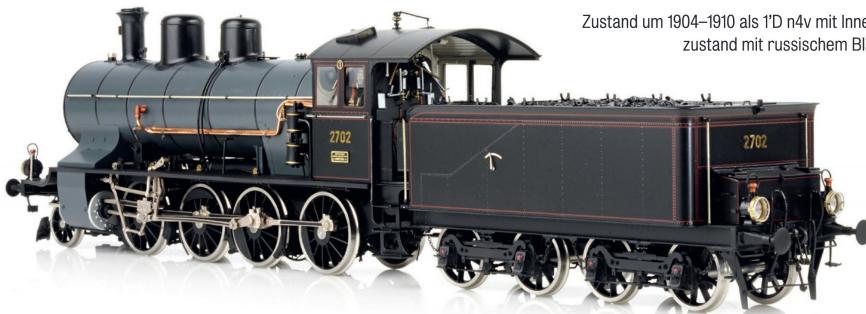
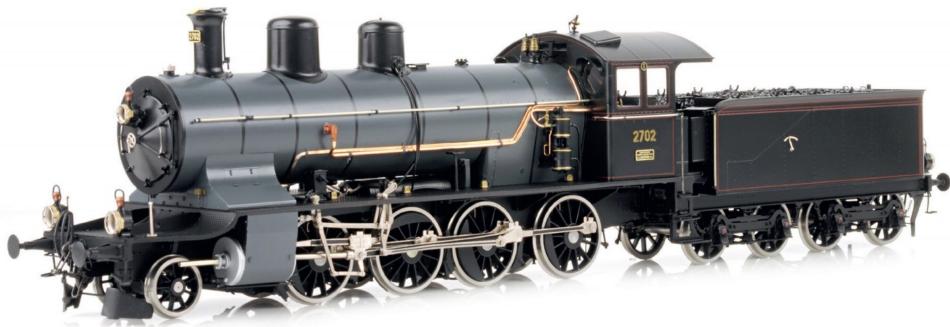
Zustand um 1904–1910 als 1'D n4v mit Innentriebwerk im Ablieferungszustand mit russischem Blaublech und roten Zierlinien.

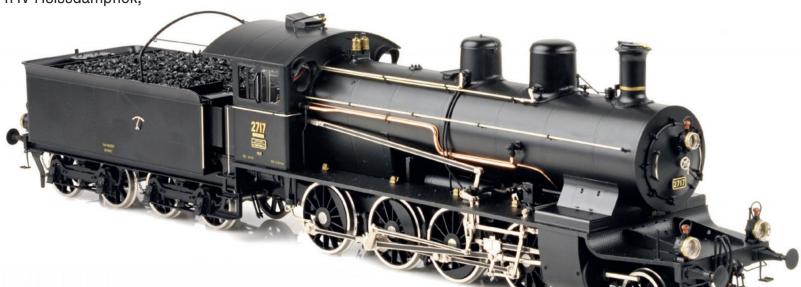
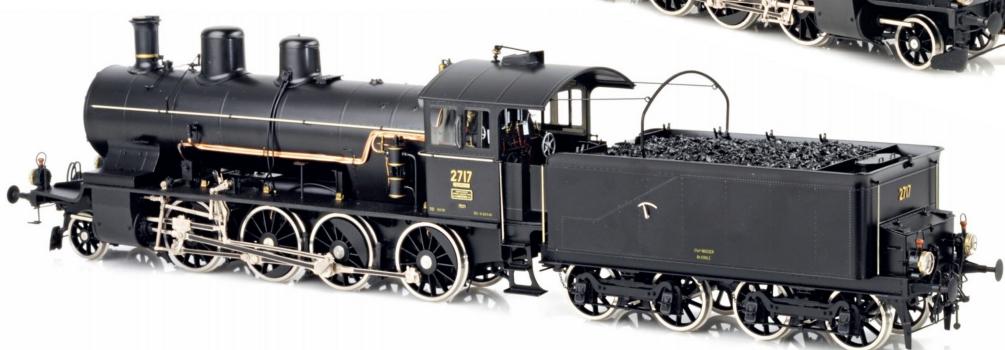
Zustand nach dem 2. Weltkrieg als 1'D h4v-Heissdampflok,
einige Jahre auch im Depot Zürich.
