Die Modernisierung

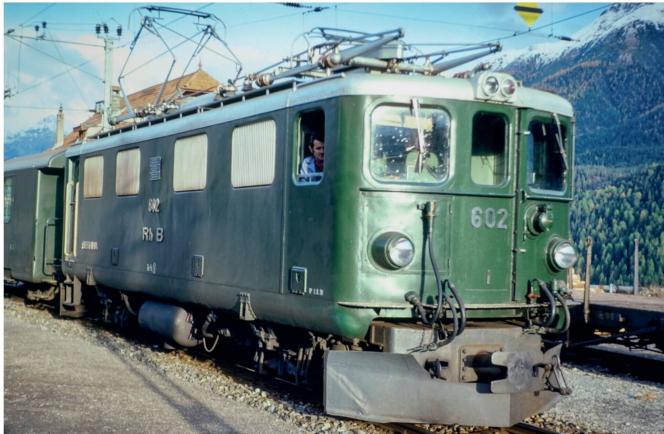
Die 602 behielt bis zum Umbau der Führerstände die grosse Steckdose der Vielfachsteuerung.

In einem weiteren Umbauschritt wurden zusätzlich pro Führerstand zwei rote Lampen angebracht. Diesen Umbau durchliefen allerdings nicht alle Loks. Lediglich die 601, 603, 604 und 610 haben diese Lampen erhalten. Ebenfalls wurden bei den Loks der ersten Serie die grossen Steckdosen der Vielfachsteuerung entfernt. Eine Ausnahme war die 602: Sie behielt die Steckdose bis zum Umbau der Führerstände.

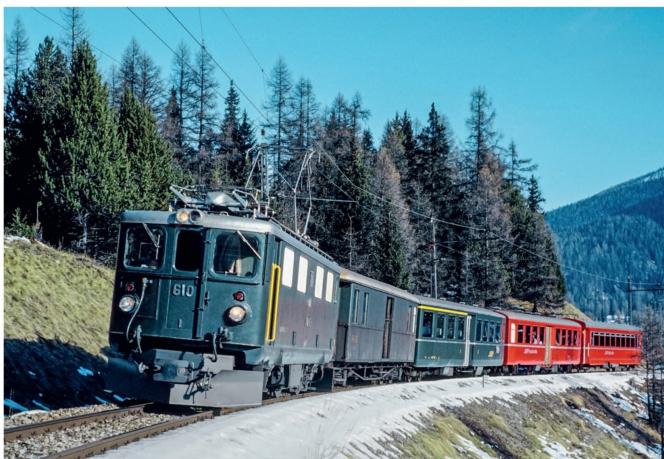
Blick auf den Führerstand I der Ge 4/4^I 610 mit der vertikal verlaufenden ausklappbaren Leiter.

Griffstange zweiteilig. Dies war notwendig, da sich am Führerstand I die ausklappbare Leiter für den Aufstieg aufs Dach befand. Sie war unter einer schmalen Abdeckung eingeklappt und konnte im Bedarfsfall ausgeklappt werden.

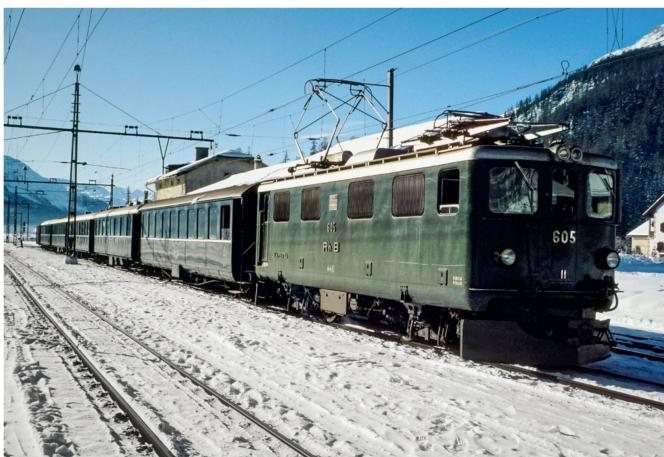
Die von LGB als Modell umgesetzte Ge 4/4^I 605 im Zustand vor dem Umbau der Führerstände.
