### Motorvorbau

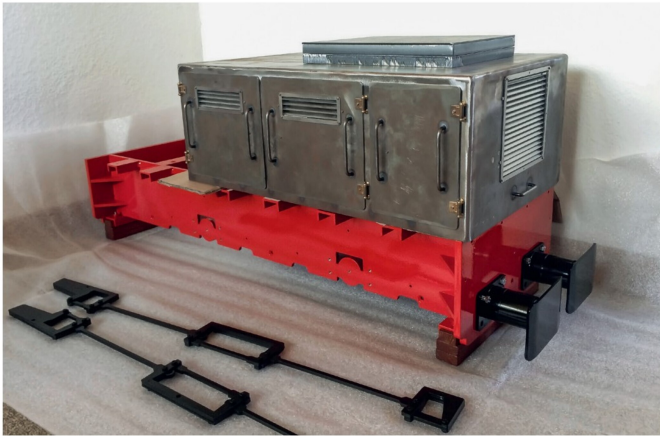
Während die Teile für das Fahrwerk frisch lackiert sind, ist die Motorhaube noch im Rohbau.

Der Rahmen setzt sich aus Laserteilen zusammen, die miteinander verschweisst sind. Die Achslager am Rahmen bestehen aus einem Sandwich aus Laserteilen, die teilweise auf der Drehbank nachbearbeitet wurden. Durch die Stapelbauweise kann das Fräsen von Bauteilen vermieden und trotzdem ein 3-D-Effekt erzielt werden. Die Puffer, die U-Profile am Rahmen sowie die Blattfedern und deren Aufhängung wurden aus Profilmaterial hergestellt. Die Aufnahme des Fahrwerks wurde über drei quer eingeschweisste Stahlprofile realisiert. Aus Platzgründen ist das von aussen sichtbare Bremsgestänge ohne Funktion, da die Lok über die Motoren gebremst werden kann und damit keine mechanische Bremse benötigt. Auch das Bremsgestänge besteht aus mehreren zusammengesetzten Laserteilen. Im Sommer 2017 konnten das Fahrwerk und der Rahmen lackiert und das Fahrwerk nur wenig später montiert werden.

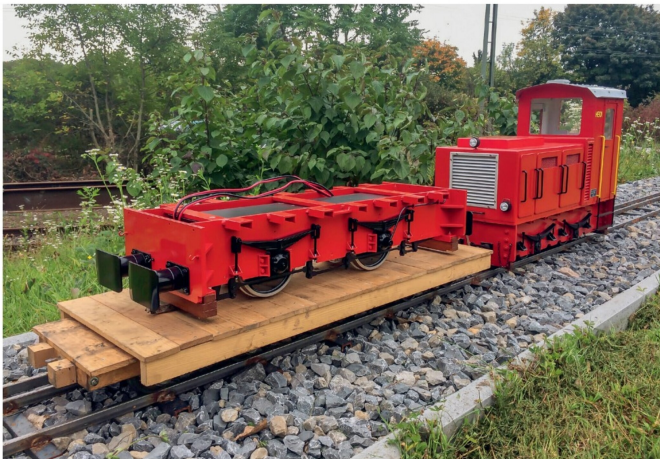
Die alte Heidi transportiert das neue Fahrwerk zur weiteren Bearbeitung in die Werkstatt.

zu übertragen. Die Antriebseinheit besteht grösstenteils aus Laserteilen, die miteinander verschraubt sind. Die Räder und Achsen wurden auf einer CNC-Drehmaschine hergestellt. Um Unebenheiten im Gleis auszugleichen, erhielt das Modell eine Federung. Hierfür wurden die zwei Fahrwerkseinheiten über Schwingmetallpuffern mit der Grundplatte verschraubt. Um eine reine Vertikalbewegung sicherzustellen, wurden die Fahrwerke über je zwei Führungsstifte geführt. Die ersten Fahrversuche mit dem Fahrwerk konnten im Herbst 2016 durchgeführt werden. Alles funktionierte, und es konnte mit dem Bau des Rahmens begonnen werden.

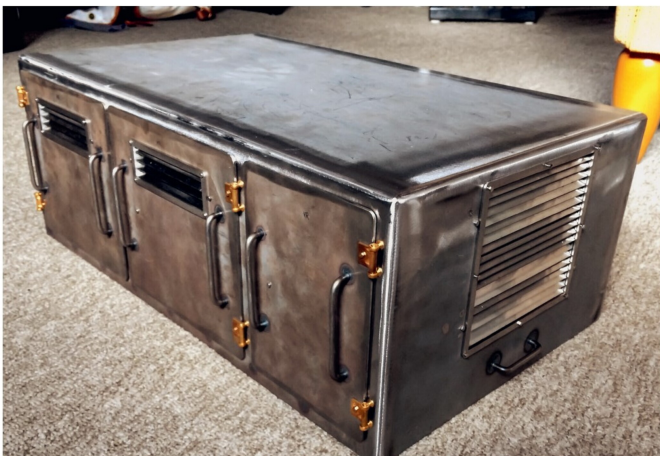
Die Motorhaube besteht ganz aus Stahl und ist mit extra gegossenen Scharnieren ausgestattet.

Die Motorhaube und vor allem ihre Front zeichnet das Gesicht der Heidi aus, weshalb ich hier besonders viel Zeit in die Konstruktion und den möglichst genauen Nachbau gesteckt habe. Der Aufbau besteht grösstenteils aus 2 mm dickem Stahlblech. Beim Verschweissen wurden Winkelprofile eingesetzt, die den Aufbau noch versteifen, dem Schweißverzug vorbeugen und als Auflagefläche auf dem Fahrwerk dienen. Die seitlichen Klappen der Motorhaube sollten, wie auch beim Original, den Zugang zur Technik ermöglichen, weshalb sie alle funktionsfähig ausgeführt wurden. Es bedurfte aber passender Scharniere. Da ich bei keinem Hersteller fündig wurde, ent-
