Die Modelle

Aufbau der Lok

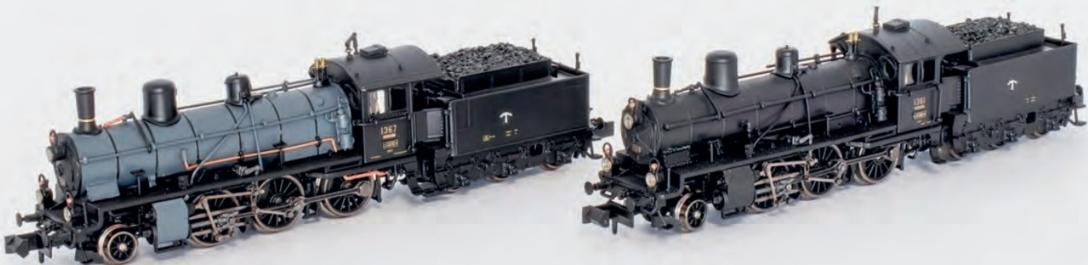
Gut zu erkennen sind die farblichen Unterschiede der B 3/4 1367 im hellen Fotografieranstrich und der B 3/4 1361 im normalen SBB-Gewand.
