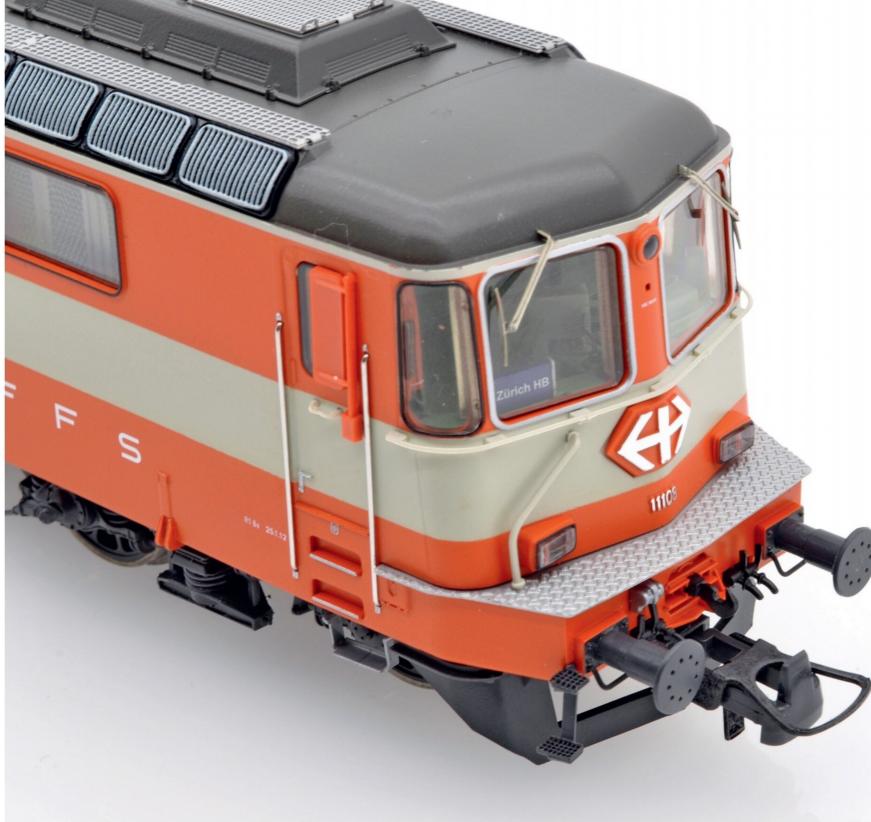
Die Front mit dem feinen Riffelblech in der Detailansicht. Die Ausstattung der Pufferbohle entspricht ebenfalls der Vorbildlok.

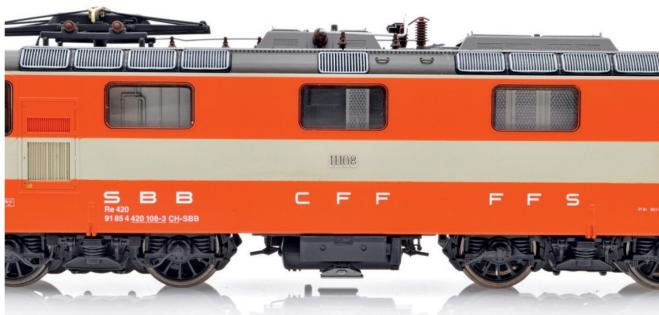
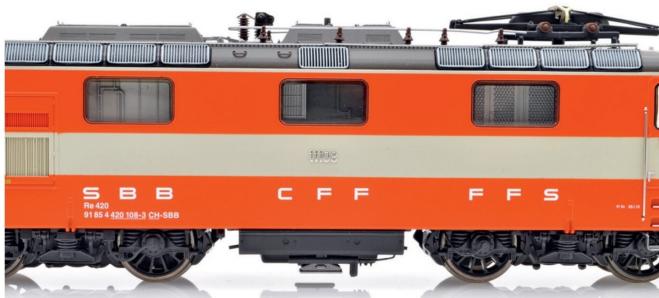
Die seitlichen Fahrzeugschriften sind auf beiden Lokseiten exakt ...

... dem Vorbild nachempfunden und entsprechend unterschiedlich gestaltet.

Die Bedruckung erfolgte im klassischen Tampondruckverfahren und ist lupenrein. Die Grafikabteilung hat sich besonders viel Mühe gegeben und sogar unterschiedliche Schrifttypen beim Schriftzug «SBB CFF FFS» je Seite korrekt dem Vorbild entsprechend umgesetzt. Das SBB-Signet auf der Front und die Betriebsnummern sind erhaben und verchromt ausgeführt.
