In Appenzell wird zurzeit viel in die Eisenbahn investiert. Die Appenzeller Bahnen (AB) erneuern den fast 300 m langen Sitterviadukt in Appenzell. Der Viadukt ist ab 1903 für die Verlängerung der Appenzeller Strassenbahn (ASt) von Gais nach Appenzell erbaut worden. Der Viadukt besteht aus zwei Gewölbebrückenpartien, einer metallenen Gewölbebrücke über die Sitter und einer Stahlbrücke über die Weissbadstrasse. Letztere ist seit 2021 fertig saniert. Im Sommer wird der grosse metallene Brückenteil ausgebaut, am Boden saniert und im Herbst wieder eingebaut. Während-

Nicht weit vom Sitterviadukt entfernt, entsteht am Gleis in Richtung Wasserauen ein neues Servicezentrum für die Appenzellerbahn. An zentraler Stelle wird in Appenzell eine neue Werkstatt erstellt, welche von den Schienenfahrzeugen der Linien Gosau–Appenzell–Wasserauen (GAW), Trogen–Speicher–Appenzell (TSA) und Altstätten–Gais (AG) angefahren werden kann. Insgesamt investieren die AB 55 Millionen Franken. Es entstehen eine Werkstatt mit

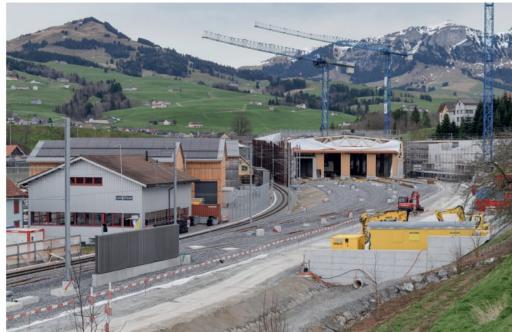
Das neue Servicezentrum entsteht. Die Anlage enthält vier Gleise: das Gleis ganz links für die Waschanlage und weitere drei für die Werkstatt.

drei Gleisen und ein Waschgleis sowie Lager und Werkstätten für die Fachdienste Fahrleitung, Elektrodienst und Baudienst. Die neue Anlage ersetzt die bestehende AB-Werkstätten in Herisau und Gais. Mit der Inbetriebnahme des neuen Servicezentrums können zudem in Appenzell verschiedene Gleise zurückgebaut werden.

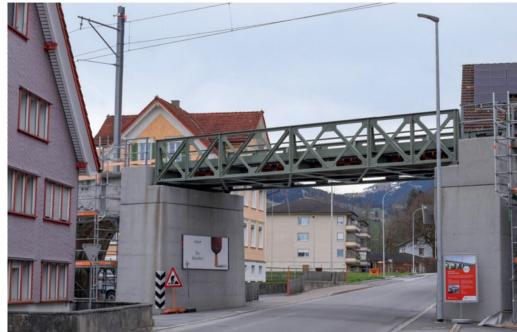
Die Brücke über die Weissbadstrasse wurde bereits saniert und am 22. Oktober 2021 nach der Sanierung wieder in Betrieb genommen.

dessen fahren die Züge über eine Hilfsbrücke. Die Gesamtkosten belaufen sich auf rund 7,5 Millionen Franken.

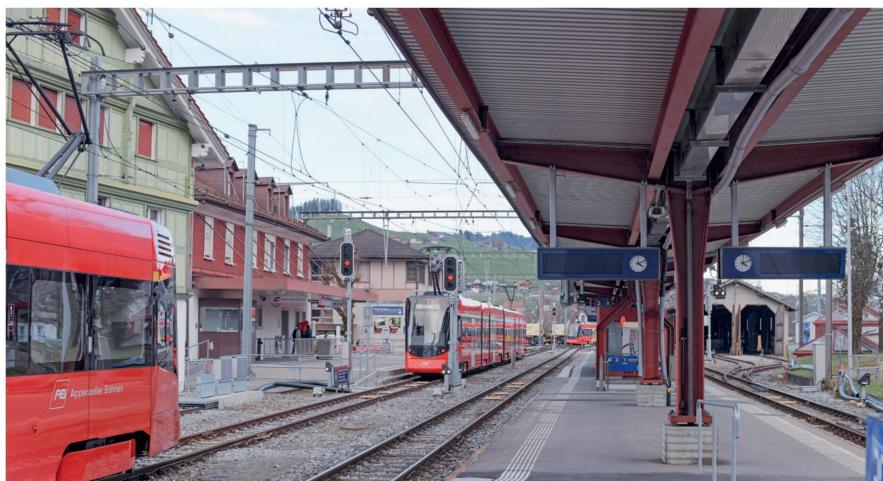
Das neue elektronische Stellwerk mit gesicherten Rangierfahrstrassen steht in Betrieb. Zur Erfüllung des BehiG müssen auf dem Mittelperron vorerst die punktuellen Erhöhungen reichen. Die Erneuerung des Perrons wird später mit dem Bau des neuen Perrondaches erfolgen.

Vor kurzer Zeit kam in Appenzell das neue elektronische Stellwerk in Betrieb, und bald soll auch noch der Mittelperron durch eine grössere hölzerne Konstruktion angepasst werden. Die Arbeit geht nicht aus.
